Texasoil International & XpressDrill realizan con éxito primera corrida de Cuchara desviadora y apertura de Ventana en un solo viaje en TR de 9 5/8", 53.5 lbs/pie, TAC 110.

Texasoil International corre con éxito cuchara desviadora y realiza la apertura de ventana en un solo viaje con el Sistema XpressDrill en Tubería de Revestimiento de 7", 29 lbs/pie, N-80.

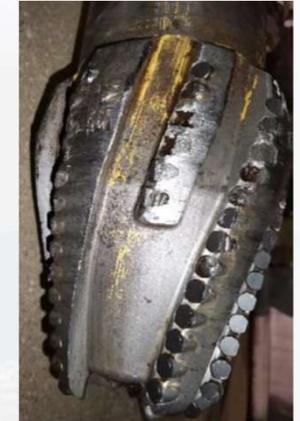
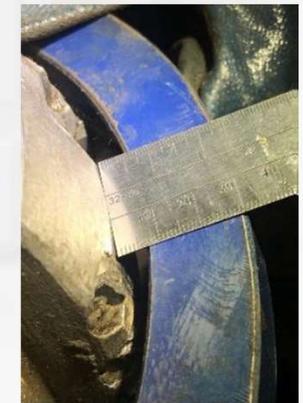
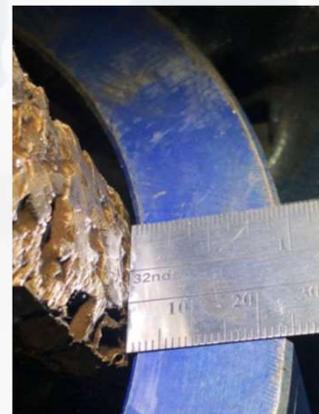
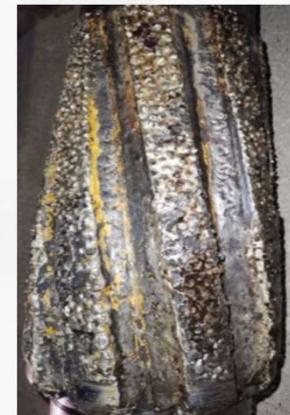
- ✓ Texasoil International en alianza con XpressDrill realizan la corrida de su primera Cuchara Desviadora y la apertura de la ventana en México, la cual se llevó a cabo en un solo viaje en una Tubería de Revestimiento de 9 5/8", 53.5 lbs/pie, Grado TAC 110 a la profundidad de 3400 metros. El Sistema XpressDrill realizó el trabajo de manera exitosa utilizando un Trimolino reforzado con carburo de tungsteno y PDC de alto rendimiento, que permitió aperturar la ventana en completo calibre en un tiempo de solo 10 horas y 15 minutos a pesar de la dureza del revestidor. Una vez en superficie, se evaluaron los molinos observando solo 1/8" de desgaste. Todas las sartas utilizadas posteriormente pasaron sin ningún tipo de problema.

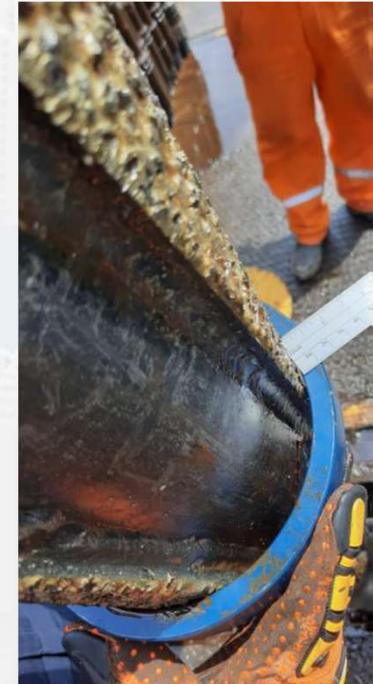
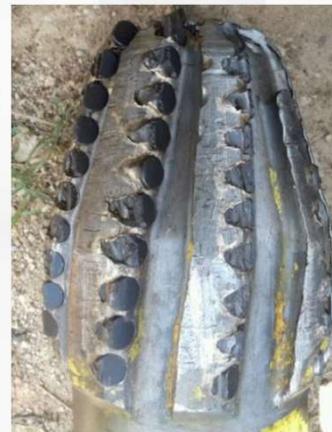
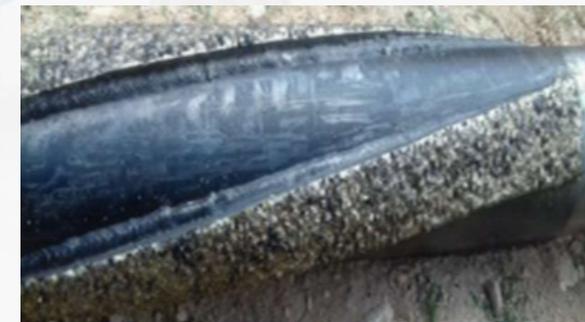
- ✓ Texasoil International realizó la corrida de una Cuchara Desviadora y la apertura de la ventana utilizando el Sistema XpressDrill, en una Tubería de Revestimiento de 7", 29 lbs/pie, N-80, a la profundidad de 2485 metros. El Sistema XpressDrill realizó el trabajo en un solo viaje de manera exitosa en un tiempo record de tan solo 4 horas, reduciendo así los costos planificados para esta actividad. Una vez en superficie, se evaluaron los molinos observando un desgaste de solo 1/16" en el Watermelon Superior. Todas las sartas utilizadas posteriormente pasaron sin ningún tipo de problema.
